Die ehemalige Synagoge in Großen-Buseck - Ergebnisse einer bauhistorischen Untersuchung¹

SUSANNE GERSCHLAUER

1. Einleitung

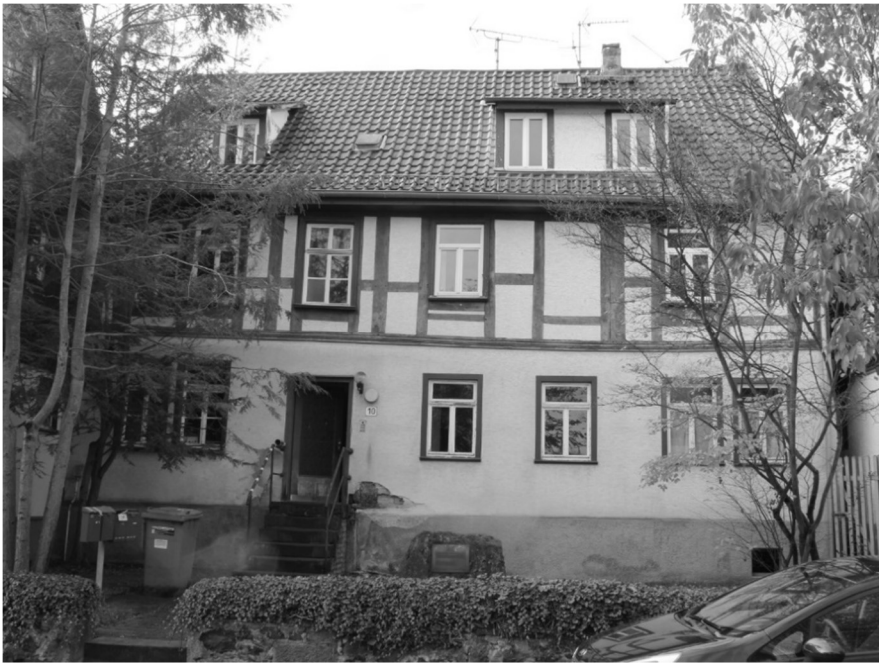
Abb. 3: Nordfassade, Oktober 2015

Nur im Obergeschoss der Nordfassade ist das strebenlose Fachwerk unverputzt. Hier sind die Eckständer, die Fenster- und Wandstiele sowie die Anordnung der Riegelkette erkennbar. In die insgesamt 17 Ständer und Stiele ist eine verspringende Riegelkette aus Brust- und Fußriegeln eingezapft. Die Platzierung der Fensterstiele auf der Westseite verweist auf die hier ehemals eingebauten Fenster, deren Öffnungen in Bauphase III zugesetzt wurden. An den in dieser Bauphase eingesetzten Fenstern im Westteil ist jeweils eine doppelte Verriegelung ablesbar, die von der Verringerung der Fensterhöhe herrührt. Die Ständer und Stiele sind in die profilierte, leicht vorkragende Obergeschossschwelle und das durchgehende Rähm eingezapft. Das komplett aus Eichenbalken errichtete Fachwerk ist verzapft und in der Regel mit einem Holznagel gegen Verrutschen gesichert. An den breiten Eckständern sichern je zwei Holznägel die Verbindung.³⁴ (s. Abb. 3)

Die Nordfassade ist die Haupteingangsseite des Gebäudes. Bis heute erfuhr die Lage und das Format des Haupteingangs, der über eine mehrstufige, gerade Treppe erschlossen wird, keine bauliche Veränderung. Er begrenzt seit der Erbauungszeit das östliche Gebäudedrittel. Achsial darüber liegt eine ebenfalls vermutlich seit der Erbauungszeit vorhandene Fensteröffnung. Die beiden westlichen

Fenster stammen aus Bauphase II. Sie sind je in einer Achse über dem 2. und 4. Fenster des darunterliegenden Geschosses positioniert. Die ihnen jeweils westlich benachbarten Gefache sitzen achsial über denen des Untergeschosses, hier befanden sich zuvor vermutlich ebenfalls Fensteröffnungen, sie wurden in Bauphase III zugemauert. Die beiden befensterten Dachgauben stammen aus Bauphase III.

34 Der nordwestliche Eckständer ist an der Verzapfung bereits stark geschädigt, wodurch heute beide ehemals vorhanden gewesenen Holznägel fehlen. Er wurde dort stellenweise (unsachgemäß) repariert.

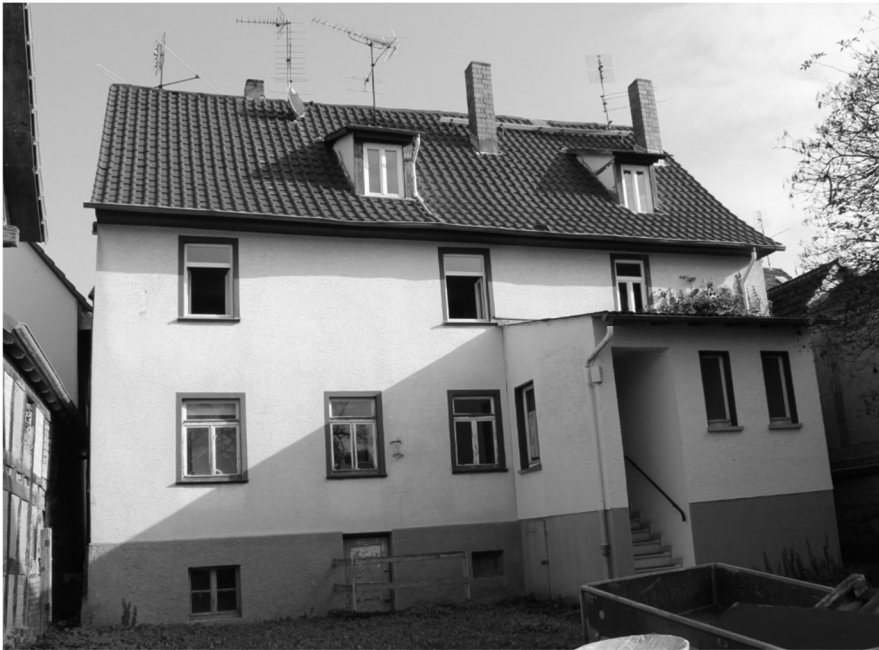
Abb. 4: Südfassade, September 2014

Auf der Rückseite, nach Süden, ist der Garten angesiedelt. Hier liegt die über mehrere Stufen erreichbare Hintertür in den 1966 errichteten Toilettenanbau. (s. Abb. 4)

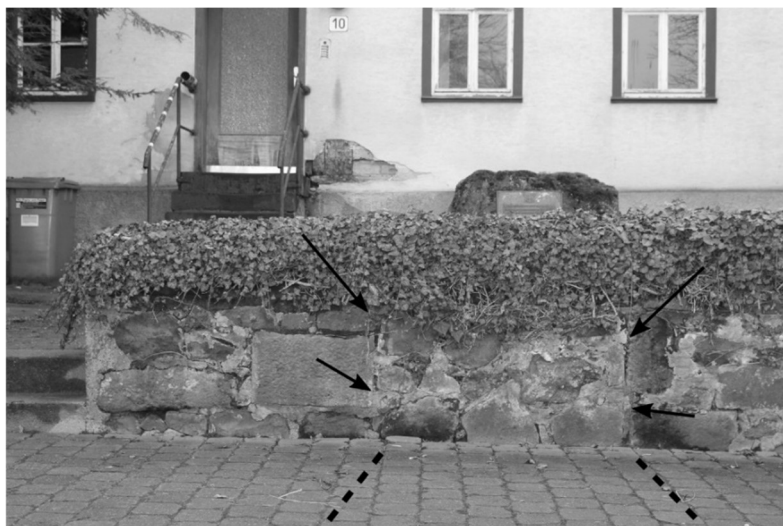
Abb. 7: Begrenzungsmauer zum Anger, 2015

Die jüdische Gemeinde ließ eine Begrenzungsmauer an der auf Anger- und Gartenseite des Grundstücks errichten.⁵⁴ Die Höhe der ehemals im Süden vorhanden gewesenen Mauer ist nicht bekannt. Im Norden besteht sie in ihrem Verlauf in situ. Möglicherweise war zum Anger hin auf der heute ca. 60-80 cm hohen Bruchsteinmauer ein (gusseiserner?) Zaun montiert. Vielleicht waren hier Attribute der synagogalen Nutzung angebracht (Davidstern o.ä.). In der Mauer findet sich 5,96 m westlich der östlichen Grundstücksgrenze eine Baunaht, heute mit Basaltleesteinen zugemauert, dem übrigen Mauerbild angepasst. (s. Abb. 7) Sie markiert den damaligen Zugang zum Synagogenvorplatz. Die Laibung ist ablesbar durch einzelne in situ befindliche Werksteine, z.T. gespitzt, geflächt und mit Randschlag. Ein Foto aus dem Jahr 1948 zeigt diesen Zugang noch. Hierauf ist auch die Nachnutzung durch die Spar- und Leihkasse um 1948 erkennbar, für die ein eigener Hauseingang angelegt wurde.⁵⁵
